# PROLONGEMENT DU RÉSEAU D'AQUEDUC, SANITAIRE ET PLUVIAL DE LA RUE GOULET SAINT-JOSEPH-DE-BEAUCE, QUÉBEC

Rapport d'étude géotechnique

10-02006327.000-0200-GS-R-0001-00

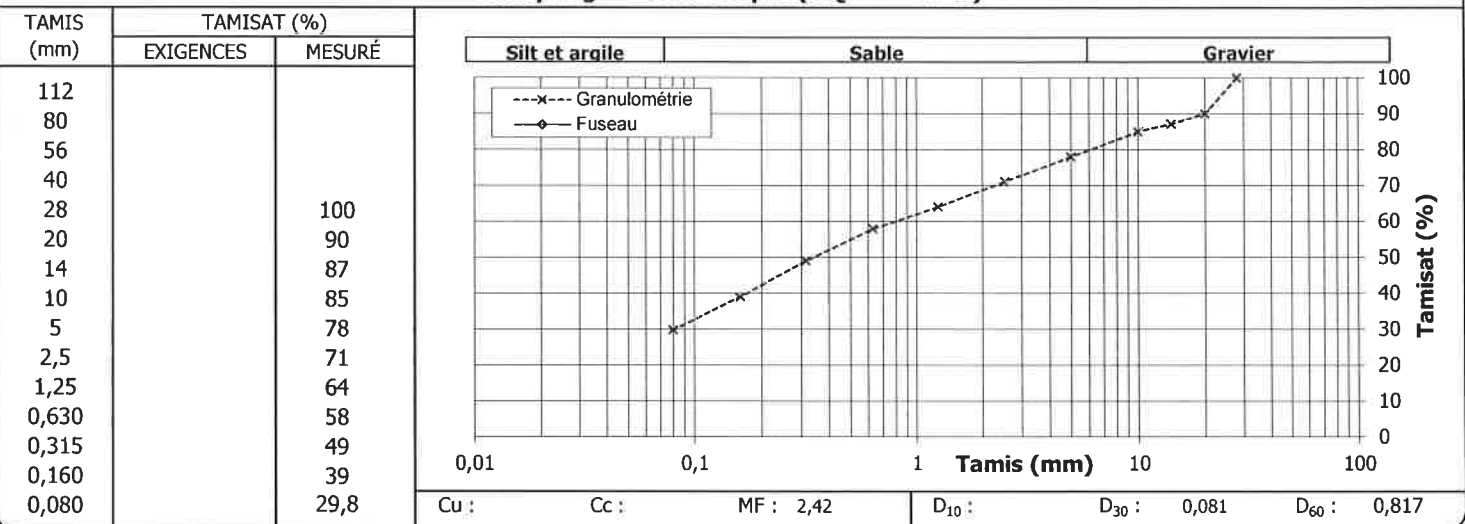
### Analyse granulométrique (NQ 2501-025)

Proportions selon analyse granulométrique (%)			
Cailloux :	0,0	Sable :	48,0
Gravier :	22,2	Silt et argile :	29,8

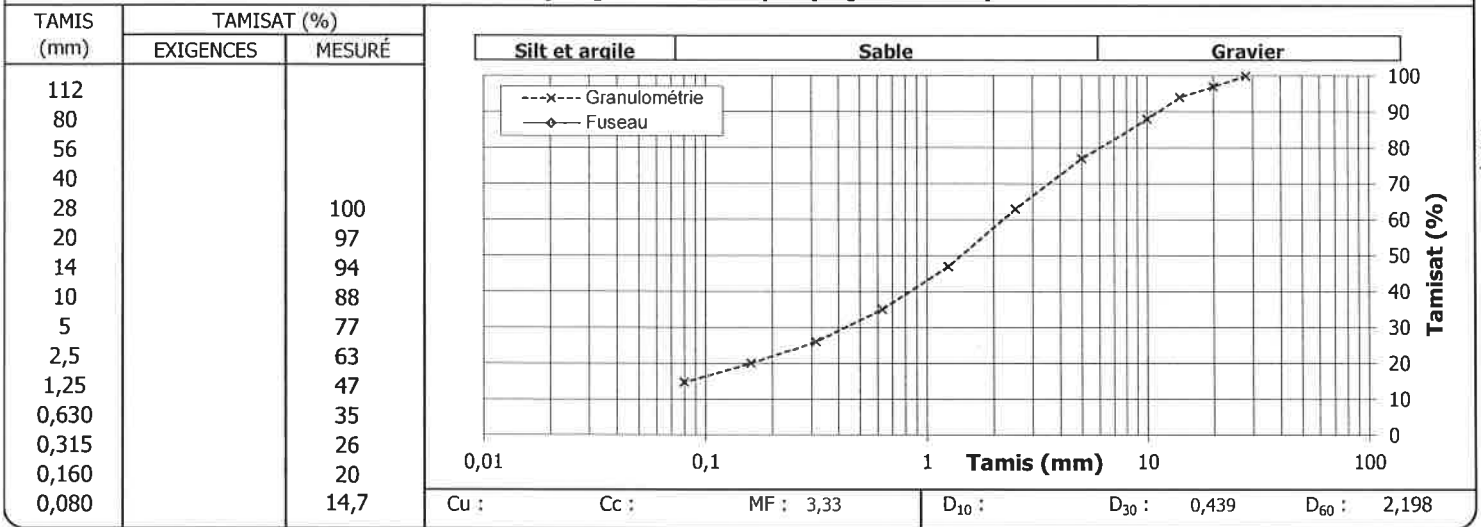
### Analyse granulométrique (NQ 2501-025)

Proportions selon analyse granulométrique (%)			
Cailloux :	0,0	Sable :	61,8
Gravier :	23,5	Silt et argile :	14,7
